FOUILLES SUISSES À DEREÇIK, BÜYÜKORHAN, PROVINCE DE BURSA (TURQUIE)

Rapport préliminaire 2009

Antike Kunst 53, 2010, p. 156–164 pl. 26

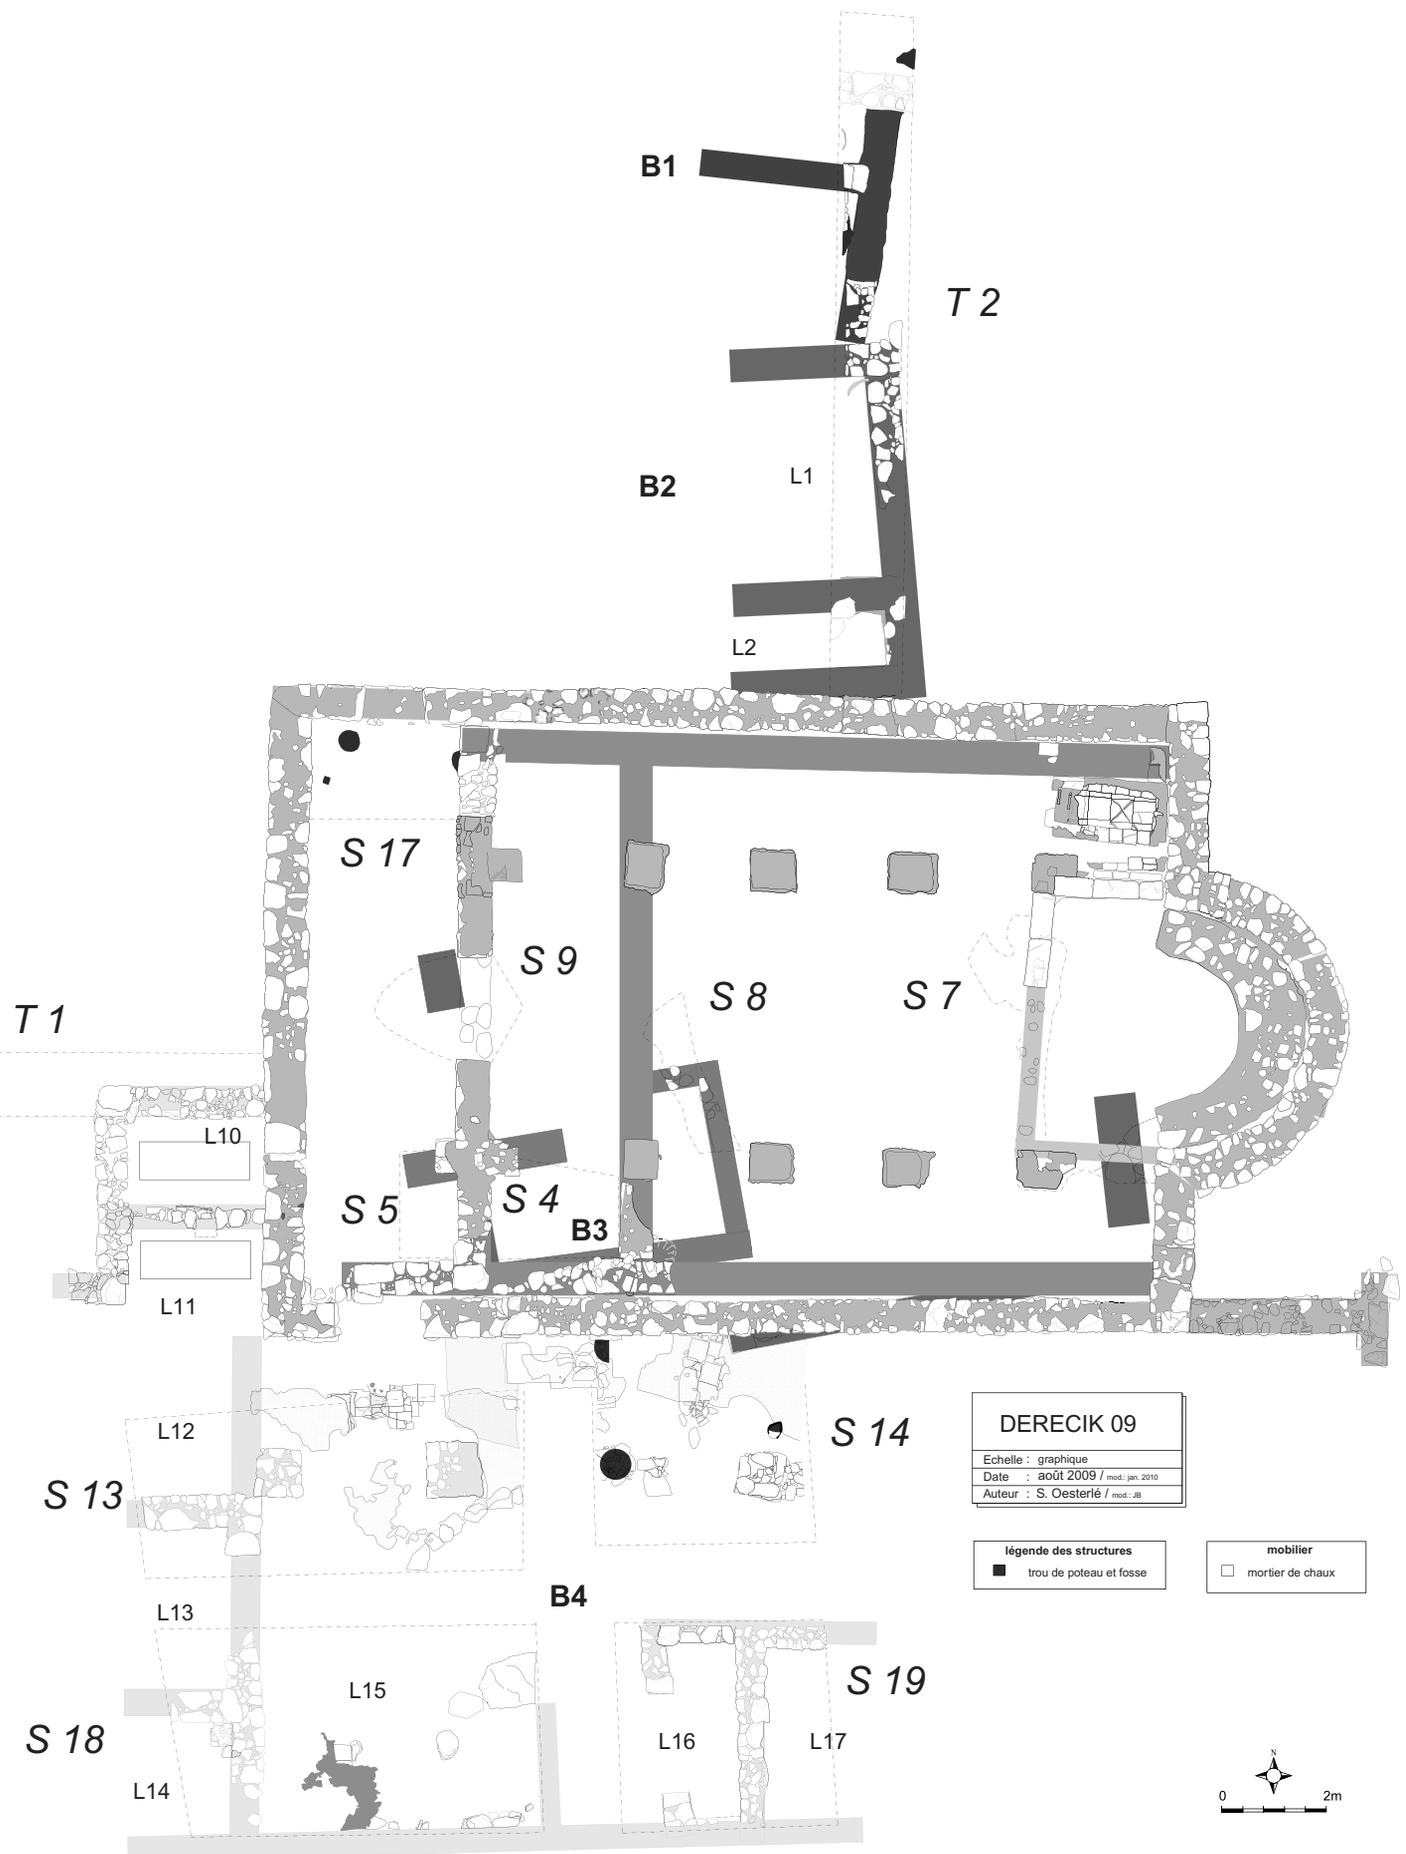
Fig. 1 Plan schématique avec indication des sondages

La campagne 2008 avait permis d'explorer l'ensemble des lacunes de la mosaïque jusqu'au terrain naturel; le travail des restaurateurs s'en trouvait ainsi facilité pour l'année suivante³. Dès lors, plusieurs interventions pouvaient être pratiquées à l'extérieur des murs de la basilique (*fig. 1*). Quatre sondages en croix ont été implantés au sud de l'église⁴. Deux d'entre eux (sondages 14 et 19), mesurent 4 m par 4 m, les deux autres (sondages 13 et 18) s'étendent sur 4 m par 7 m. Ces caissons, particulièrement riches en structures, n'ont pu être entièrement fouillés pendant la campagne 2009. Cependant, une bande de 60 cm de large environ a été dégagée jusqu'au substrat granitique en limite est des quatre sondages et en limite sud des sondages 18 et 19, permettant ainsi d'étudier les stratigraphies complètes. Le reste de ces sondages sera fouillé en 2010. Les structures mises au jour fonctionnent avant tout avec les états successifs de l'église. Quelques éléments, perçus pour la plupart en stratigraphie, correspondent également à des états antérieurs à l'édifice chrétien. Ils seront explorés en plan lors de la prochaine campagne de fouille.

Une tranchée de 12,80 m sur 1,50 m (orientée nord-sud) a été implantée perpendiculairement au mur nord de la basilique. Elle a permis de recouper un mur est-ouest situé à 11 m de la basilique, qui avait été repéré en prospection de surface. Celui-ci a dû servir de mur de limite sinon d'enceinte du sanctuaire chrétien. Au-dessous de la fondation de ce mur, sans connexion directe, plusieurs structures antérieures à la construction de l'église ont été mises au jour. Ces dernières sont associées aux murs, en grande partie récupérés, de deux bâtiments distincts. Les négatifs de ces murs, dont les fondations ont été implantées en tranchée étroite dans le substrat granitique, n'ont

- Fig. 1 Plan schématique avec indication des sondages. Dessin MAST.
Fig. 2 Plan schématique des fouilles par périodes. Dessin MAST.

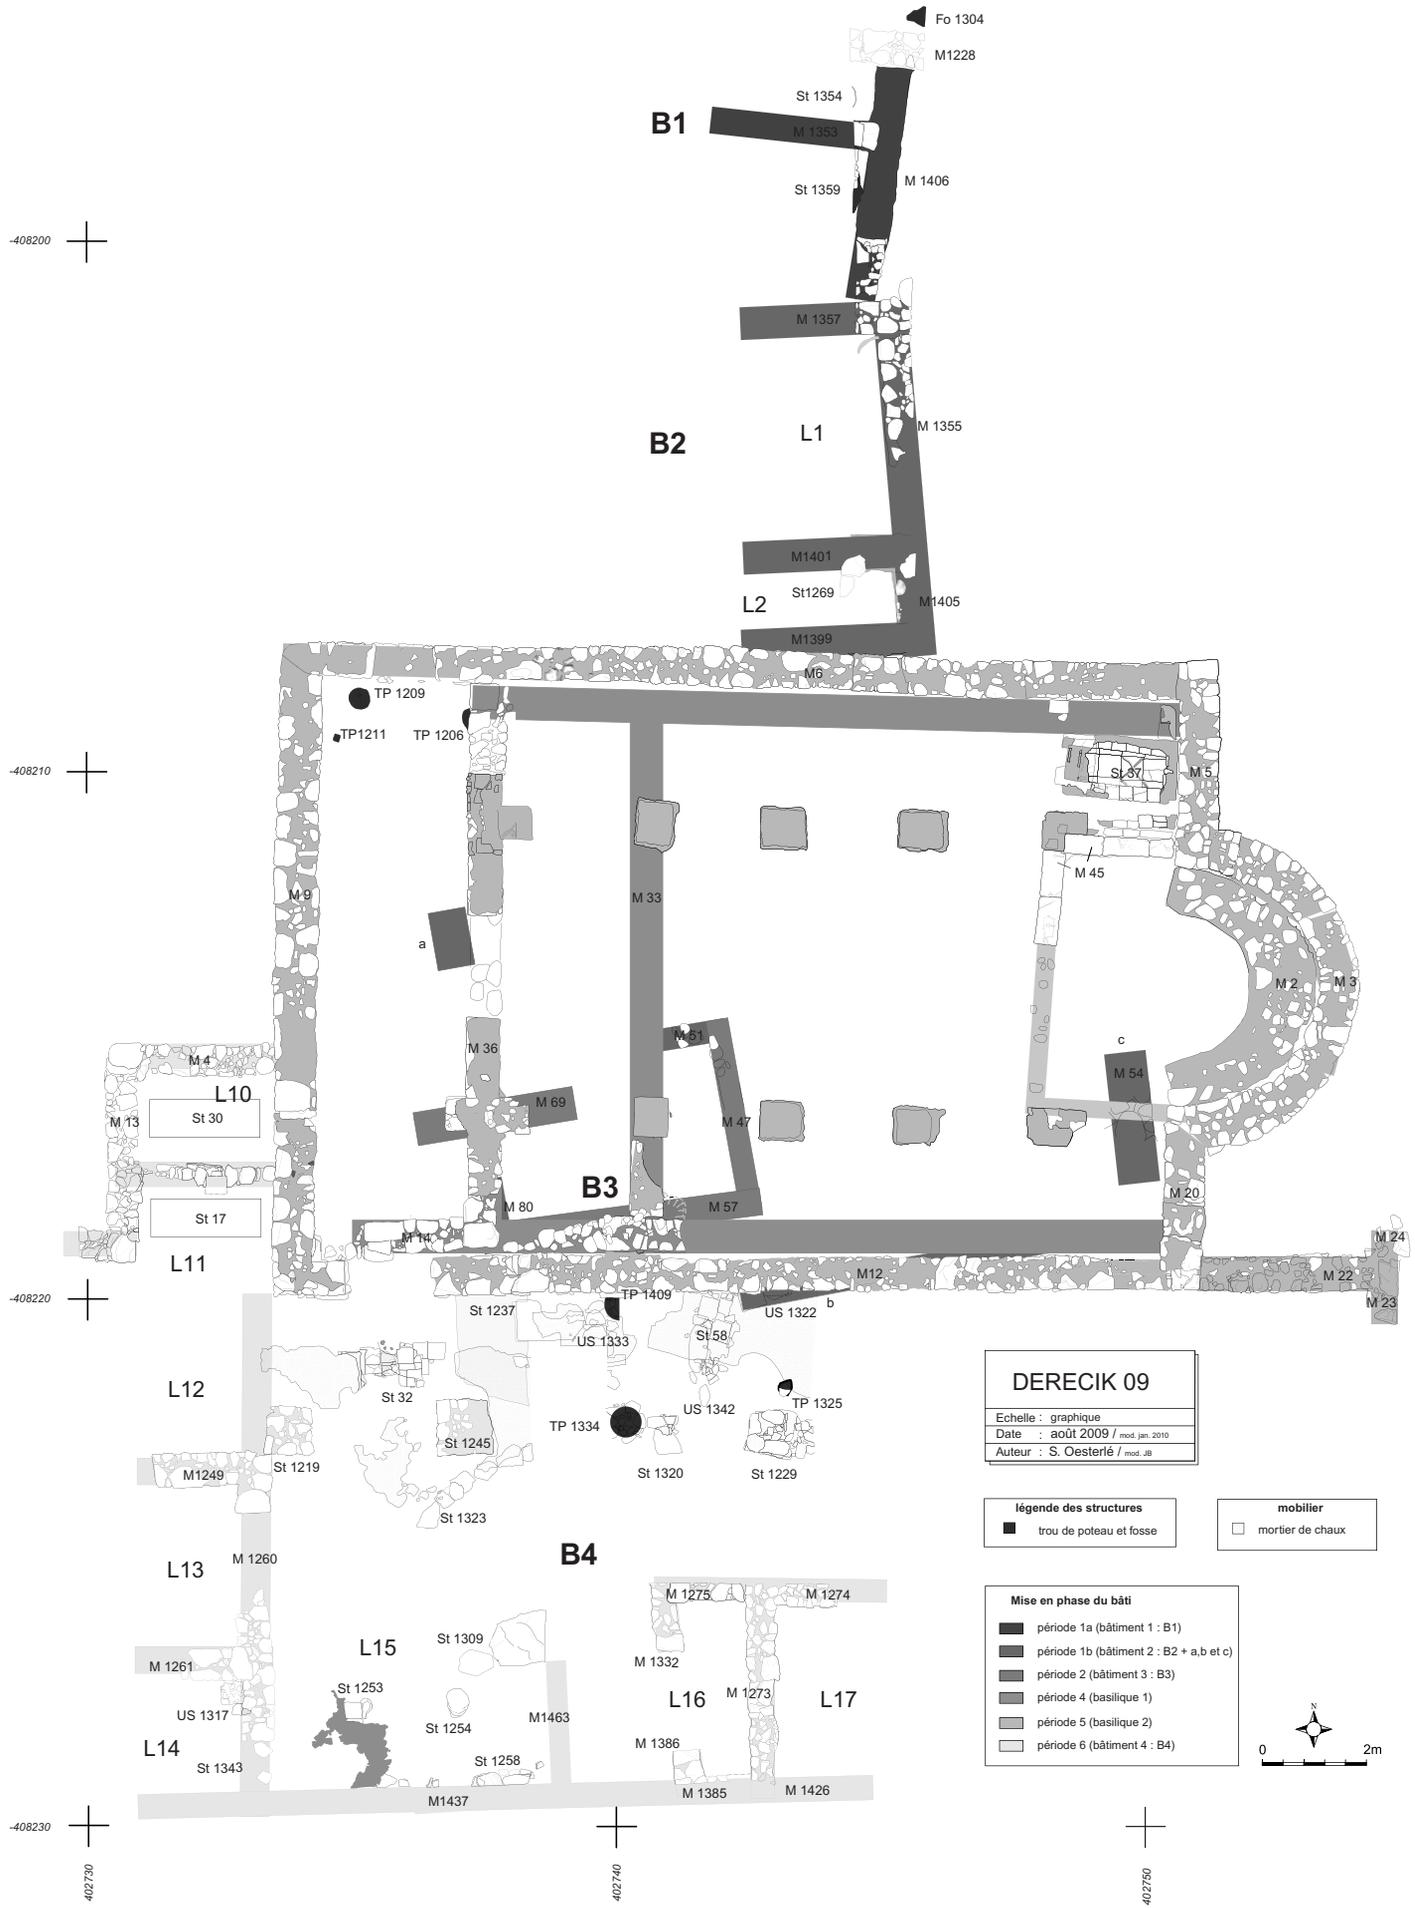
Fig. 2 Plan schématique des fouilles par périodes

Les résultats de la campagne 2009 par périodes (fig. 2)

Dans la période 1 déterminée jusqu'ici, il faut maintenant compter sur une différenciation due à la découverte d'éléments nouveaux au nord de l'église. Un mur M 1406 et le départ d'un autre mur perpendiculaire M 1353 apparaissent en fondation, creusés dans l'arène granitique et en grande partie récupérés. Dans l'angle nord des deux murs, le fond d'une fosse circulaire (St 1354) a été creusé dans le substrat granitique; la fosse contenait un pot et une cruche trilobée en céramique sans remplissage particulier, le fond de la fosse lui-même étant occupé par un limon charbonneux (*pl.* 26, 2). S'agit-il ici d'un dépôt de fondation, lié aux premières constructions repérées sur le site ou faut-il y voir de préférence un élément funéraire de type tombe de nourrisson?

On notera dans l'angle sud des deux murs cités la présence d'une structure St 1359 constituée de briques de terre cuite posées de chant ou en oblique, stabilisées par de l'argile très compacte; le fond en est constitué de briques du même type posées à plat et formant une surface circulaire de 80 cm de diamètre environ. La structure s'élève en dôme sur une hauteur présumée de 80 cm. De nombreuses traces de rubéfaction et des dépôts cendreux invitent à interpréter la structure comme étant un foyer.

Toujours au nord de la basilique, dans la tranchée 2, ont été repérés un mur nord-sud et le départ de trois murs perpendiculaires vers l'ouest. Les murs en question ont la même orientation que les murs de période 1 dégagés sous l'église; ils sont traités avec la même technique de construction et ont une largeur identique, soit environ 60–70 cm. Ainsi se détermine un second bâtiment B2, constitué d'au moins deux locaux et dont les murs ont été en grande partie récupérés. La pièce L1 mesure 3,80 m de large et le local L2 fait quant à lui 1 m de largeur. La tranchée empêche de connaître l'extension du bâtiment aussi bien à l'est qu'à l'ouest.

pente douce en direction du sud-ouest. La pose de ces dallages est associée à la construction de quatre structures maçonnées quadrangulaires d'un mètre carré environ (St 1219, 1245, 1320 et 1229). Bases de piliers ou de colonnes, ces éléments sont implantés en moyenne tous les 3 m, à 2 m de distance du mur sud de la basilique. Le dallage St 58 occupe l'espace entre le mur de l'église et les bases de piliers, constituant vraisemblablement un lieu de passage semi-couvert (portique, atrium?).

La période 6 regroupe plusieurs aménagements mis en place pendant l'occupation de la deuxième basilique (tombe, locaux annexes, etc.). Les quatre sondages sud ouverts en 2009 ont permis de compléter notre vision des constructions annexes, installées à proximité immédiate de la basilique 2. Plusieurs locaux (L12–L17) forment à ce jour le bâtiment B4. Contrairement aux locaux L10 et L11, fouillés en 2007 et 2008, aucune des pièces repérées en 2009 ne semble contenir de sépulture. Notons cependant que les limites ouest des locaux L12 à L14 n'apparaissent pas dans l'emprise des sondages. Il n'est donc pas exclu qu'une tombe puisse s'y trouver. Nous observons la présence d'un sol dallé dans l'angle nord-est du local L14 (US 1317), parlant plutôt en faveur de pièces d'habitation (cellules de moines, logement pour les pèlerins?) ou de locaux de service.

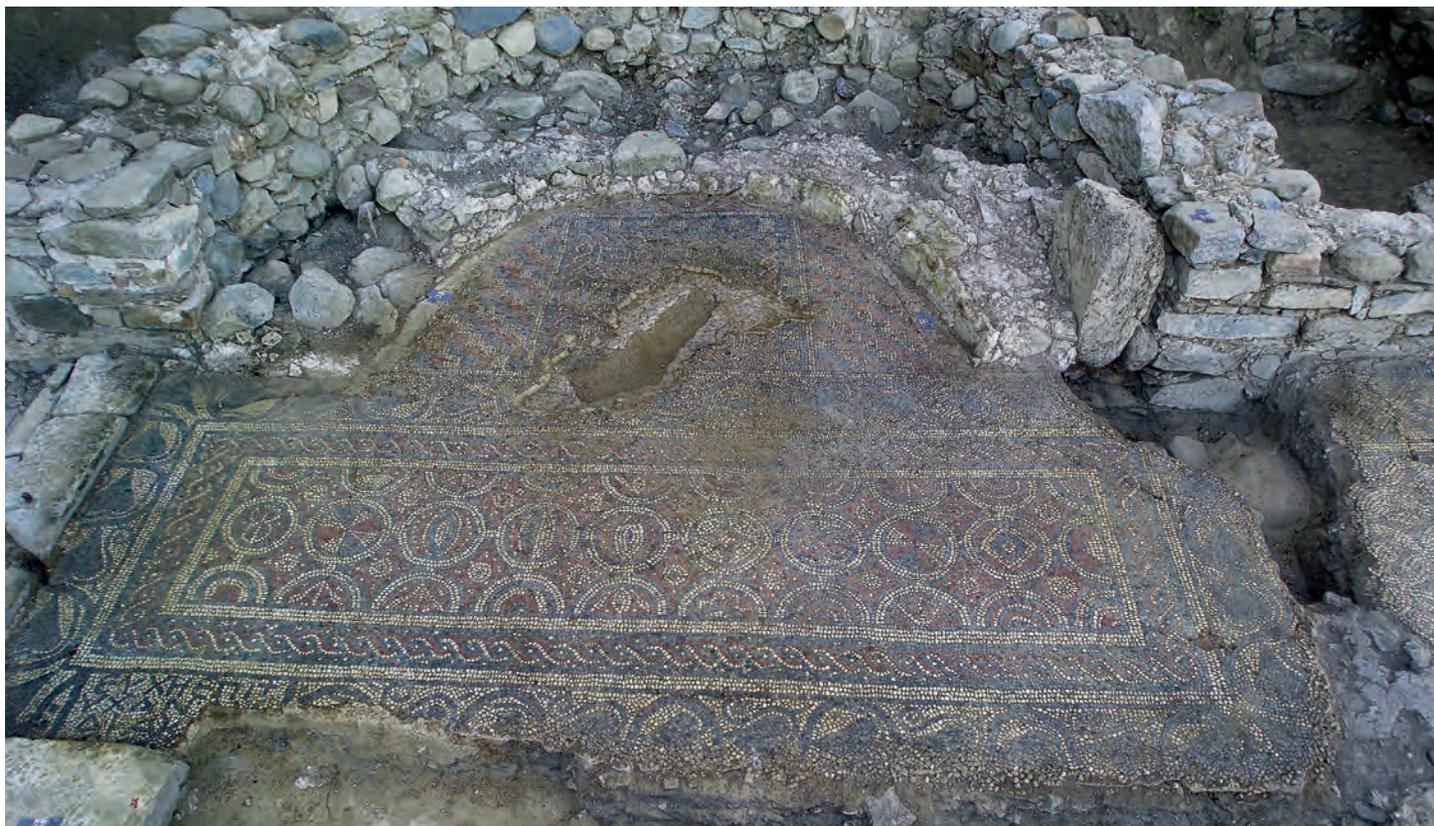
Le dégagement du sol de la basilique et les premiers soins qui lui ont été apportés ont favorisé la documentation attentive du pavement. O. Feihl a procédé à la photogrammétrie complète de la mosaïque en vue de la création d'un modèle 3D en couleur, dans une qualité de rendu des détails qu'un appareillage ordinaire

ne saurait atteindre (*pl.* 26, 1). En outre, plusieurs stations de prises de vue lasérométriques ont été mises en place⁸: en une après-midi, l'ensemble de la basilique a été documenté, fournissant rapidement des orthoplans laser noir-blanc utilisables par les restaurateurs. Les données sont en cours de traitement et déboucheront sur une vision 3D texturée du sol de très haute précision, chaque tesselle profitant d'au moins trois points de mesure, les courbes et changements de niveaux étant enregistrés avec la même acuité.

1 Vue de l'abside avec sa mosaïque

- Pl. 26, 1 Vue de l'abside avec sa mosaïque. Phot. Archeotech SA.
Pl. 26, 2 La fosse St 1354 (tranchée 2). Au fond de la fosse, dépôt d'un pot et d'une cruche trilobée très rubéfiés. Phot. MAST.
Pl. 26, 3 Vue des locaux 16 et 17. Le mobilier retrouvé dans le local 17 (entre autres, colonnette avec croix sculptée, flacon en verre pour l'encens) indique que celui-ci servait peut-être de chapelle. Phot. MAST.
Pl. 26, 4 Bloc sculpté (autel?) retaillé et retrouvé en remploi dans les couches tardives du bâtiment B4. Phot. MAST.

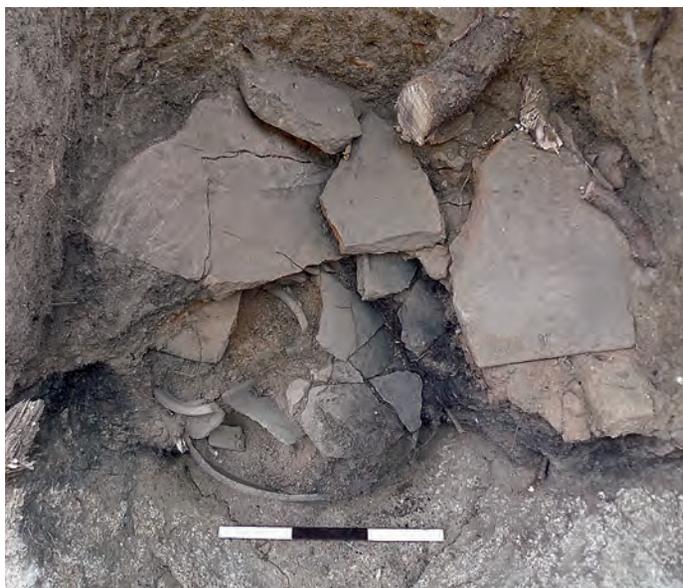
2 La fosse St 1354 (trancheé 2) avec dépôt d'un pot et d'une cruche

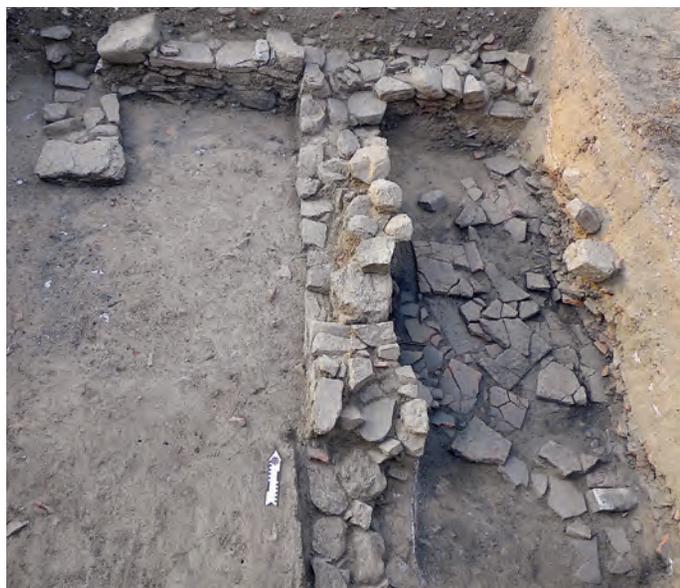
Le local L17, à l'ouest duquel s'appuient les murs du local L16 (vestibule, cage d'escalier?), est délimité par trois murs (nord, ouest et sud), formant une pièce de 3 m de large. Le mur est, situé en dehors du sondage 19, n'a pu être repéré. Ce local présente un état de démolition et des éléments de mobilier associés à son occupation particulièrement intéressants (*pl.* 26, 3). Le sol de la pièce se caractérise par une fine couche de terre battue (US 1417) recouvrant le granit naturel. Les murs du local étaient recouverts d'enduit blanc jusqu'au niveau de marche. Au-dessus du sol nous observons tout d'abord une zone très charbonneuse, puis une série de dalles en terre cuite, recouvertes de tuiles désorganisées, le tout formant une épaisse couche de démolition incendiée en dôme. Plusieurs éléments de mobilier, principalement liés à la liturgie chrétienne, proviennent tant des couches infé-

rieures, situées sous les dalles de terre cuite (colonnnette en marbre avec croix sculptée, monnaie), qu'à celles comprises entre les dalles en terre cuite et les tuiles (chaînette de suspension pour lampe à huile, flacon en verre pour l'encens, etc.). La succession de ces couches laisse penser que le local possédait un niveau inférieur, avec sol en terre battue et murs enduits, installé à même le terrain granitique. Les couches de démolition incendiées témoignent vraisemblablement de l'effondrement d'un niveau supérieur constitué d'un plancher (couche charbonneuse) surmonté d'un dallage en terre cuite. La toiture du bâtiment s'est ensuite écroulée, formant un dôme de tuiles désorganisées. Les éléments liturgiques mis au jour témoignent probablement d'une fonction sacrée de cet espace, employé peut-être comme petite chapelle.

3 Vue des locaux 16 et 17

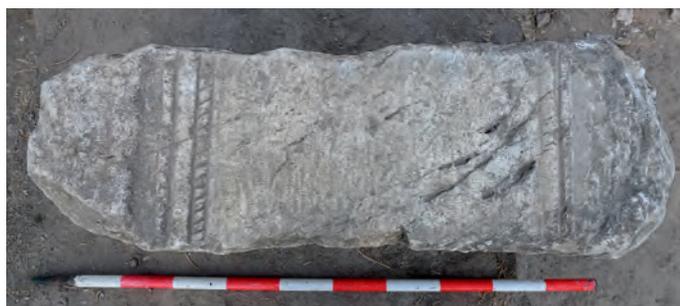
Dans l'espace L15, un bloc de marbre retravaillé (St 1253) a été implanté verticalement dans une fosse étroite et quadrangulaire, calé par quelques blocs à son sommet. Il dépassait les structures environnantes, témoignant ainsi de son implantation probablement plus tardive. Son prélèvement a révélé un autel dont une seule face avait été conservée dans son état d'origine, anépigraphie et moulurée (*pl.* 26, 4). À l'est de ce bloc, une nouvelle dalle apparaît (St 1254), qui n'a pas été dégagée dans son entier, empêchant d'en connaître les dimensions complètes. On notera toutefois qu'elle forme un alignement avec l'autel en remploi, parallèle au mur M 1437; de

4 Bloc sculpté (autel?) retrouvé en remploi
